AC	ANTONIO CASADO PÉREZ info@arquitecto	osotogrande.com TLF. 956 69 51 05
ARQUITECTOS	GALERÍAS PANIAGUA 25, URB. SOTOGRANDE. SAN	I ROQUE (CÁDIZ)
	REFORMA Y AMPLIACIÓN EN VIVIENDA UNIFAMILIAR AISLADA SITA EN C/ FORMENTERA, PARCELA 53.04.13, URB. SOTOGRANDE, SAN ROQUE (CÁDIZ)	
	ESTADO REFORMADO PLANTA BAJA Y PLANTA ALTA	N° DE PLANO: A-02 SUSTITUYE A:
	PROPIEDAD:	FECHA:
		17 JUNIO 2010
		17 JUNIO 2010  ESCALA:  A1: 1/100

AC	ANTONIO CASADO PÉREZ info@arquitecto	sotogrande.com TLF. 956 69 51 05	
ARQUITECTOS	GALERÍAS PANIAGUA 25, URB. SOTOGRANDE. SAN	ROQUE (CÁDIZ).	
	REFORMA Y AMPLIACIÓN EN VIVIENDA UNIFAMILIAR AISLADA SITA EN C/ FORMENTERA, PARCELA 53.04.13, URB. SOTOGRANDE, SAN ROQUE (CÁDIZ)		
	ESTADO REFORMADO PLANTA SOTANO Y CUBIERTA	N° DE PLANO: A-03 SUSTITUYE A:	
	PROPIEDAD:	FECHA: 17 JUNIO 2010	
	DIBUJADO POR: MARIA ISABEL REYES MEDEL	A1: 1/100 A3: 1/200

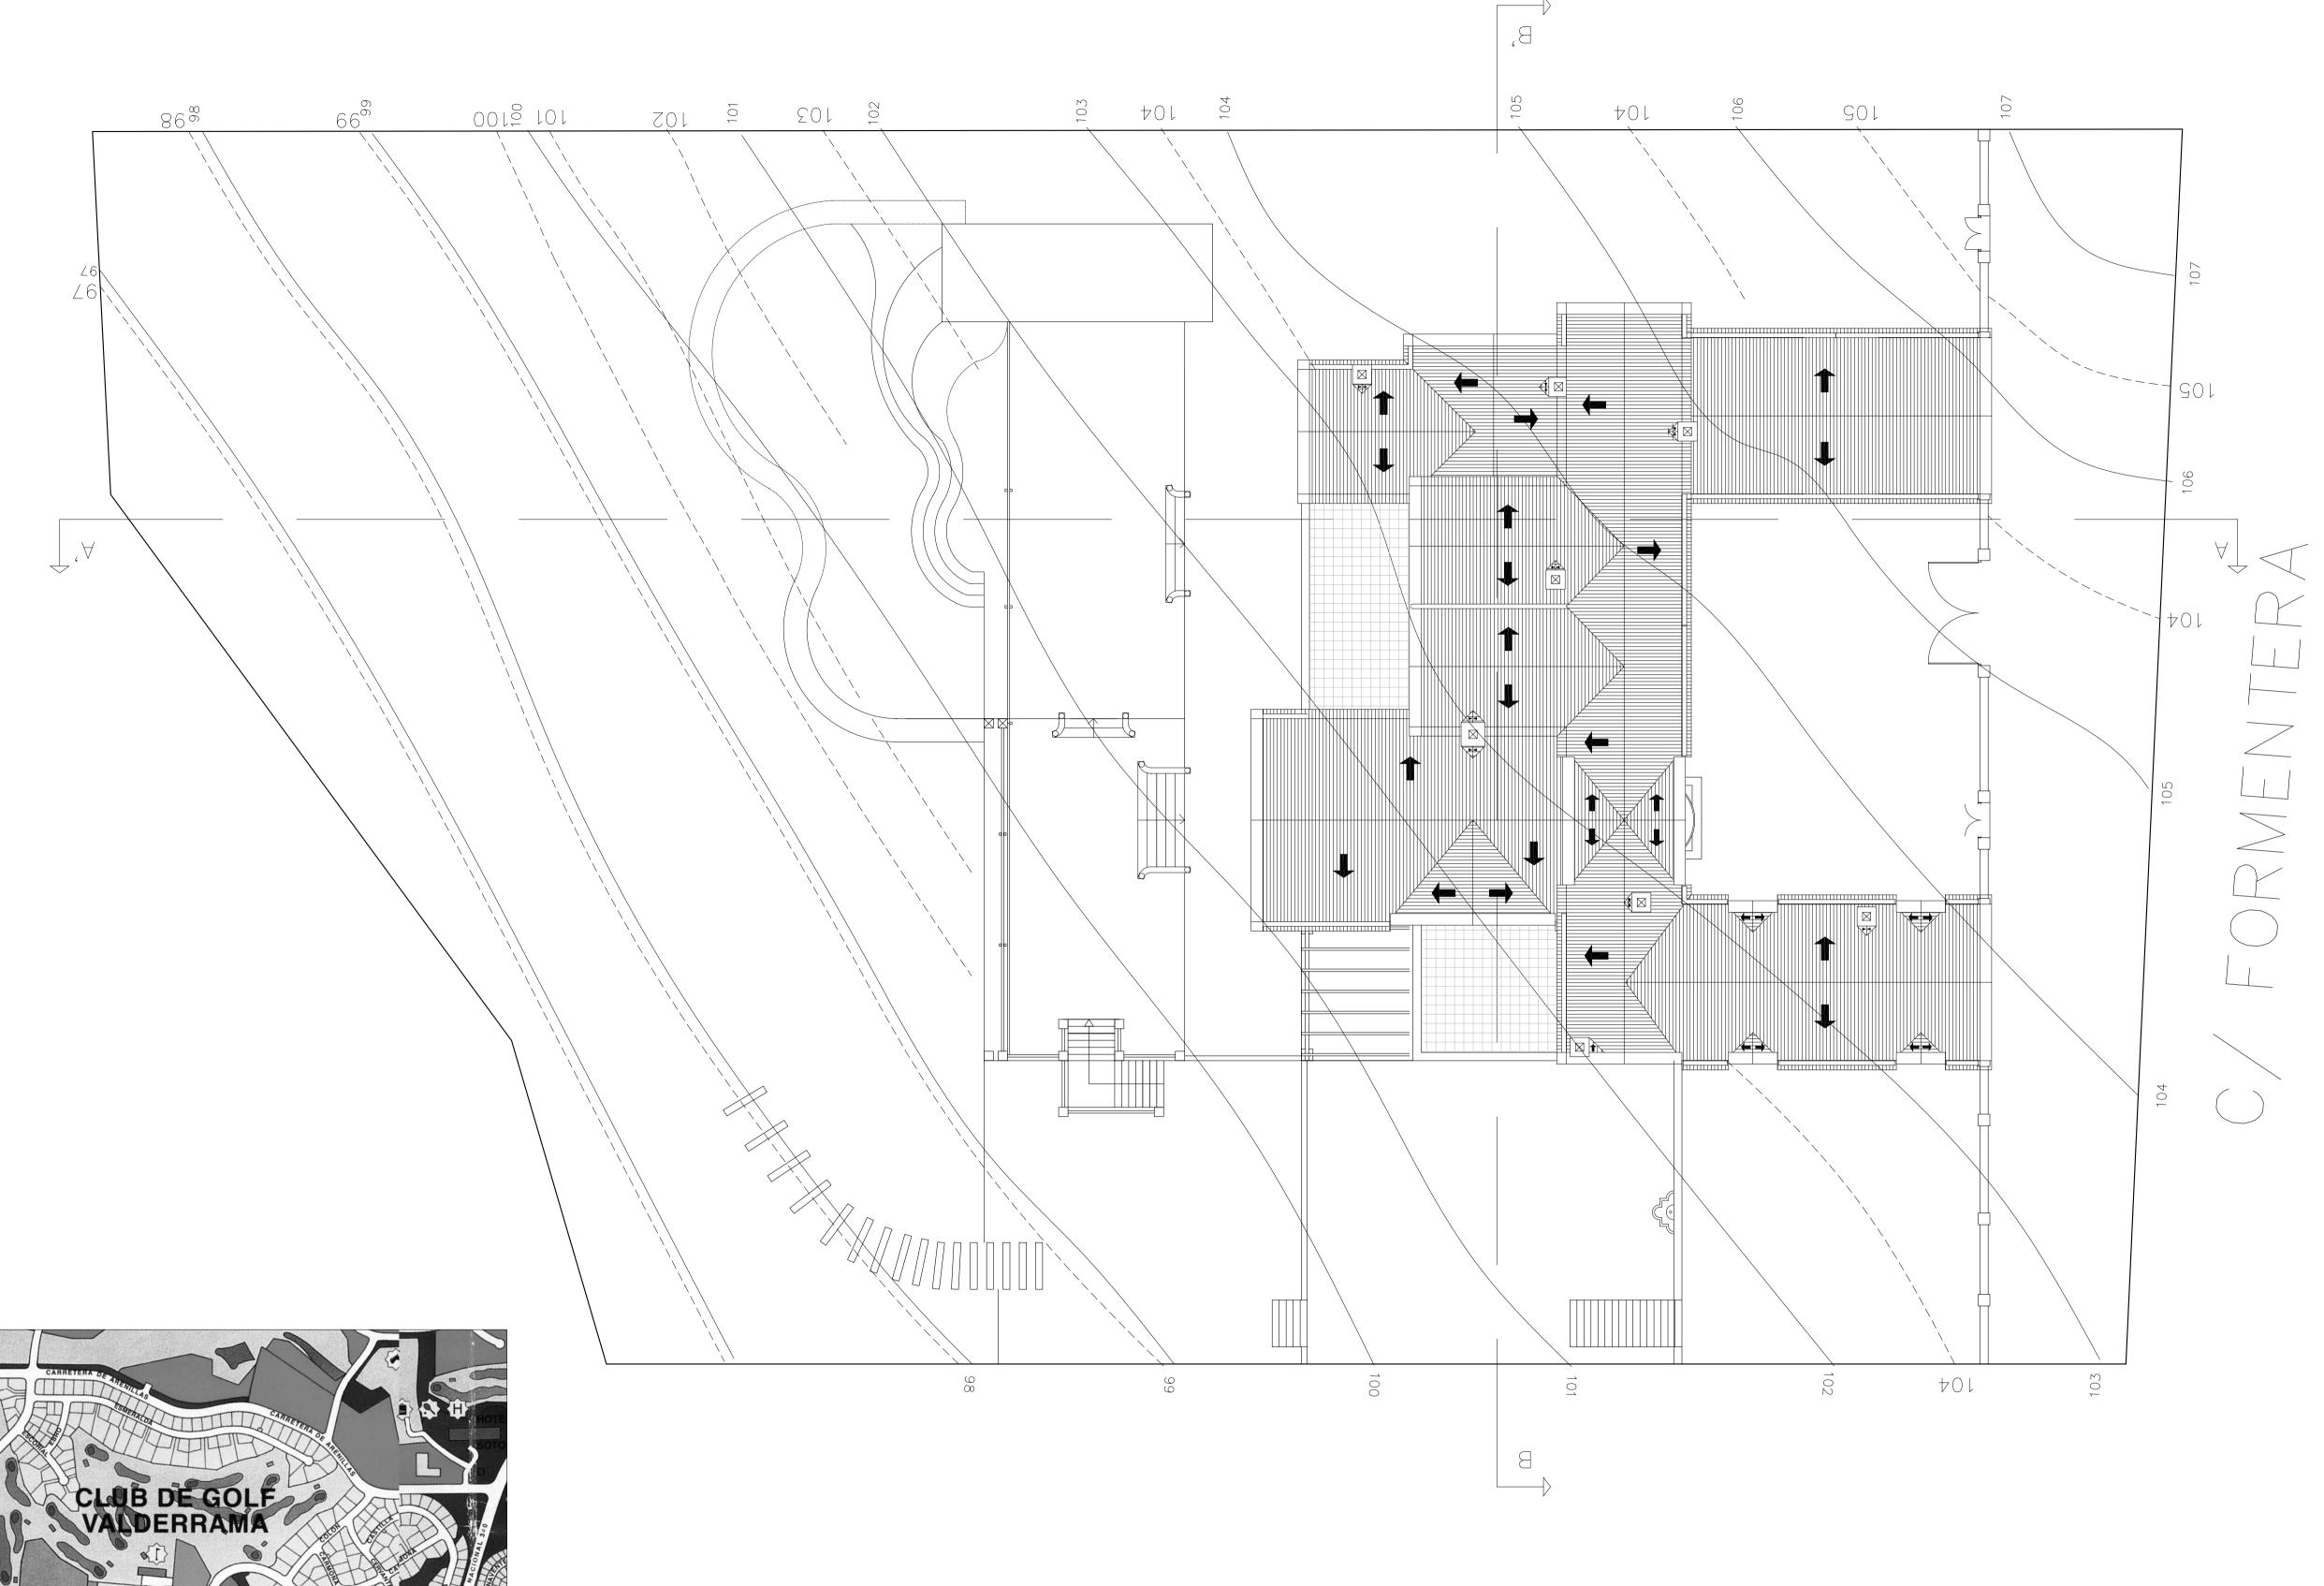
AC	, THE THE CALL TEXTS	sotogrande.com TLF. 956 69 51 05
ARQUITECTOS	GALERÍAS PANIAGUA 25, URB. SOTOGRANDE. SAN	<u> </u>
	REFORMA Y AMPLIACIÓN EN VI UNIFAMILIAR AISLADA SITA EN C/ FO PARCELA 53.04.13, URB. SOTOGRA ROQUE (CÁDIZ)	RMENTERA,
	SITUACIÓN. EMPLAZAMIENTO. TOPOGRÁFICO.	N* DE PLANO: A-01 SUSTITUYE A:
	PROPIEDAD:	FECHA:
		17 331 113 2313
		A1: 1/150 A3: 1/300

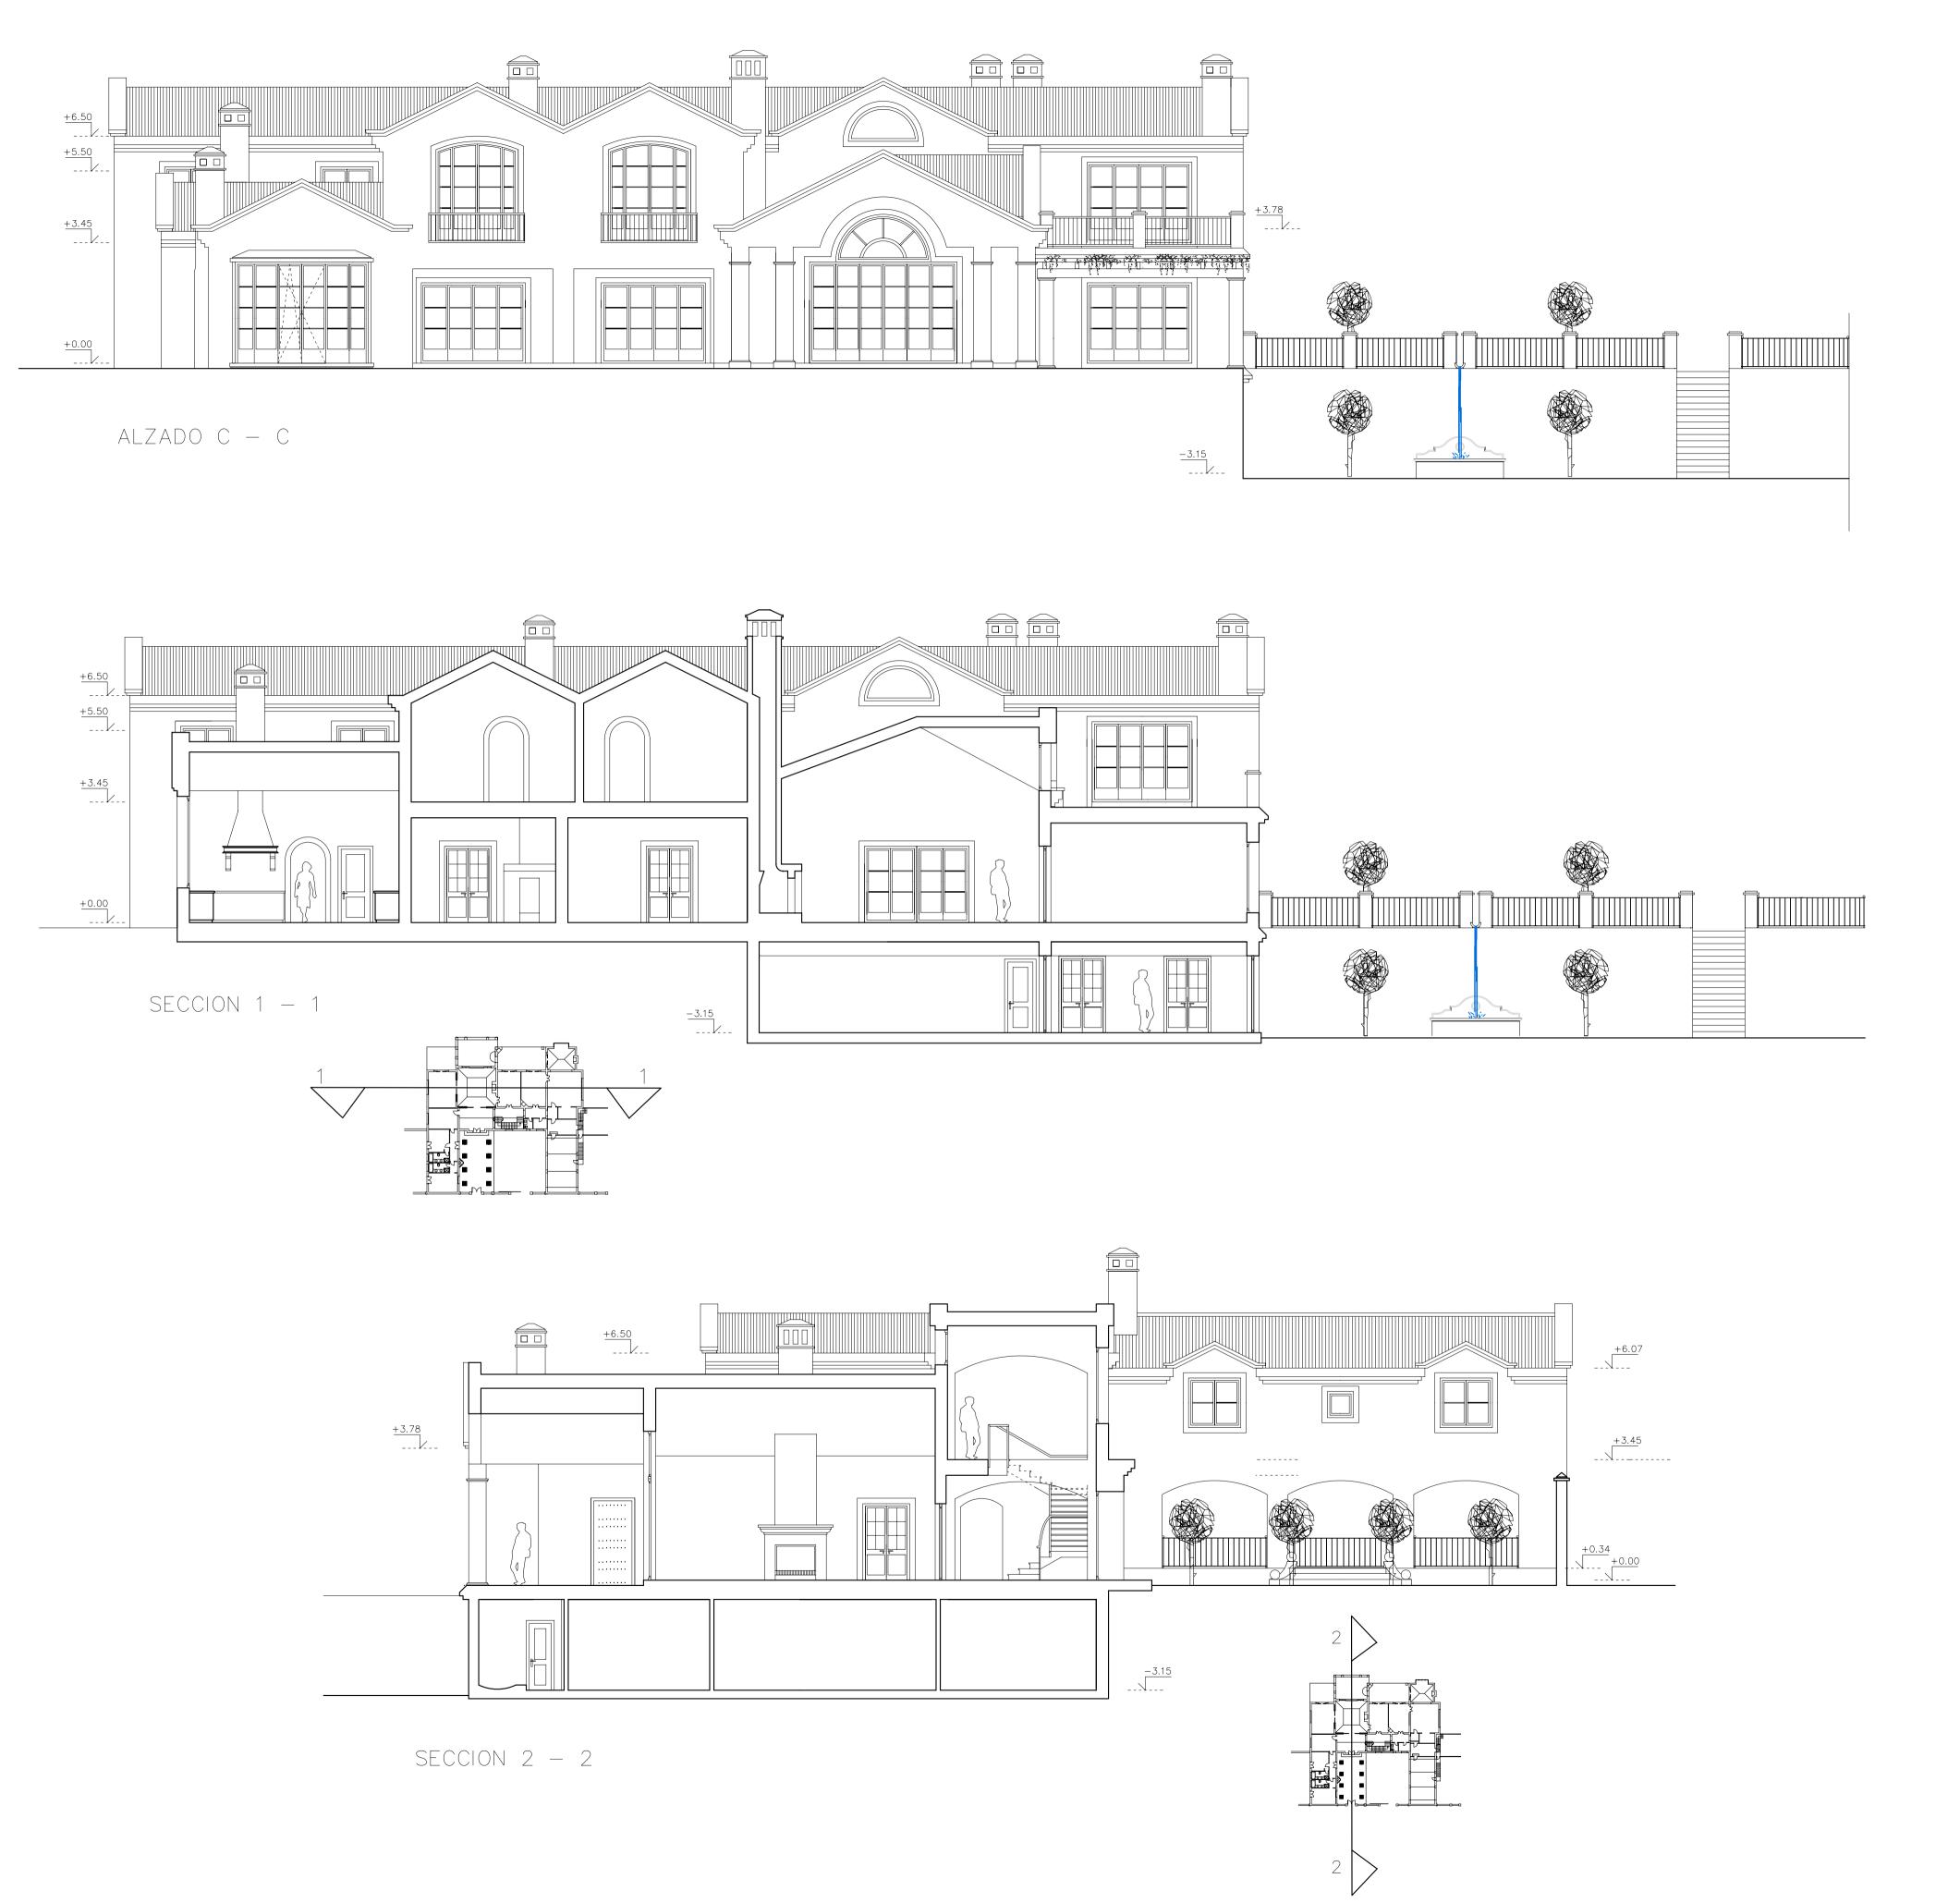
AC	ANTONIO CASADO PÉREZ info@arquitecto GALERÍAS PANIAGUA 25, URB. SOTOGRANDE. SAN	sotogrande.com TLF. 956 69 51 05
	REFORMA Y AMPLIACIÓN EN VIV	
	UNIFAMILIAR AISLADA SITA EN C/ FORMENTERA, PARCELA 53.04.13, URB. SOTOGRANDE, SAN ROQUE (CÁDIZ)  PLANO:  Nº DE PLANO:	
	ESTADO REFORMADO ALZADOS	A-07 SUSTITUYE A:
	PROPIEDAD:	FECHA:
		17 JUNIO 2010
		ESCALA:
	DIBUJADO POR: MARIA ISABEL REYES MEDEL	A1: 1/100 A3: 1/200

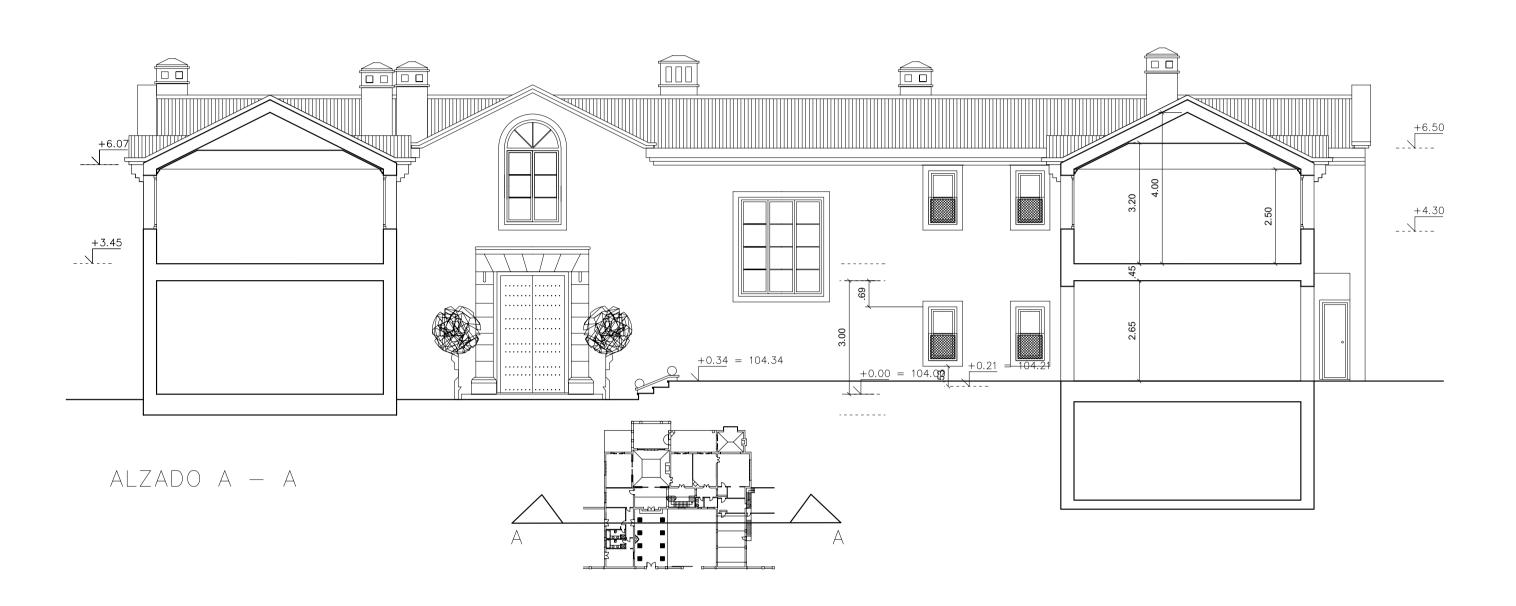
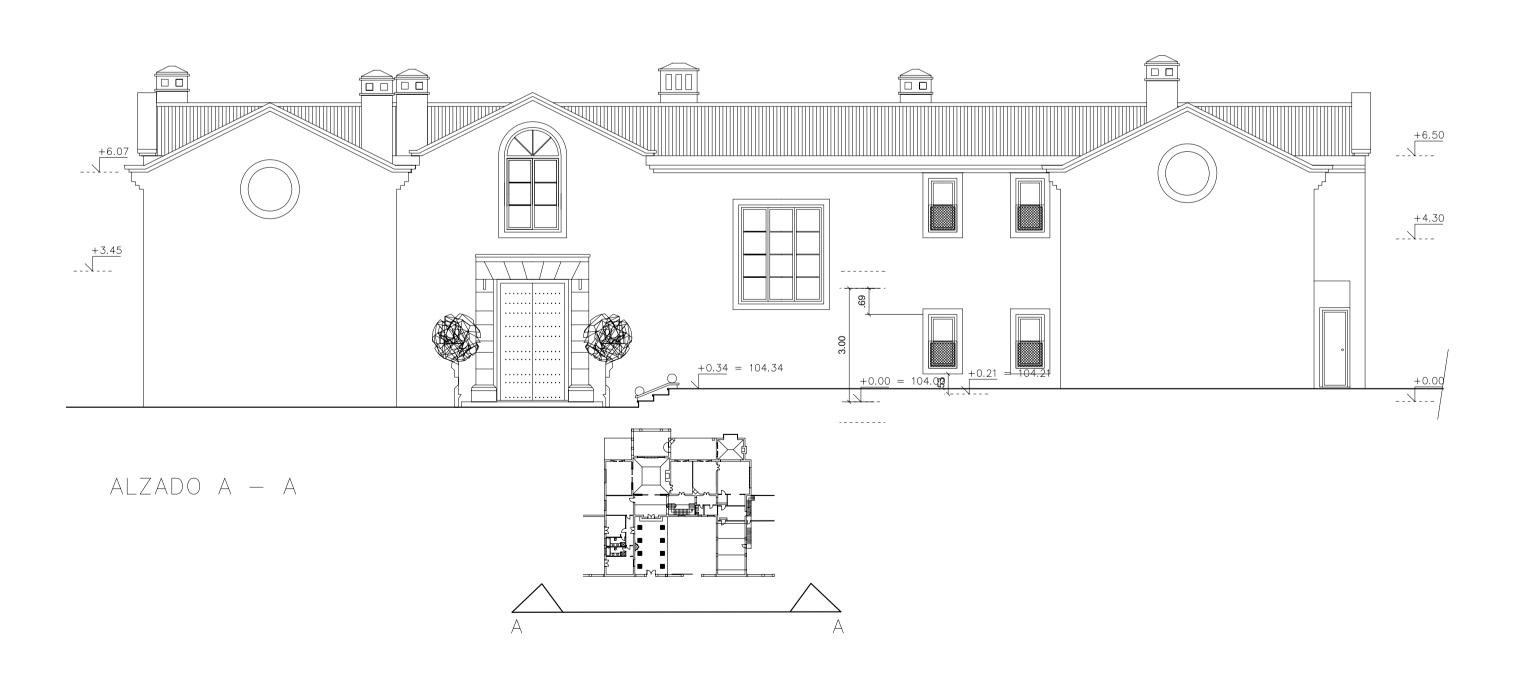
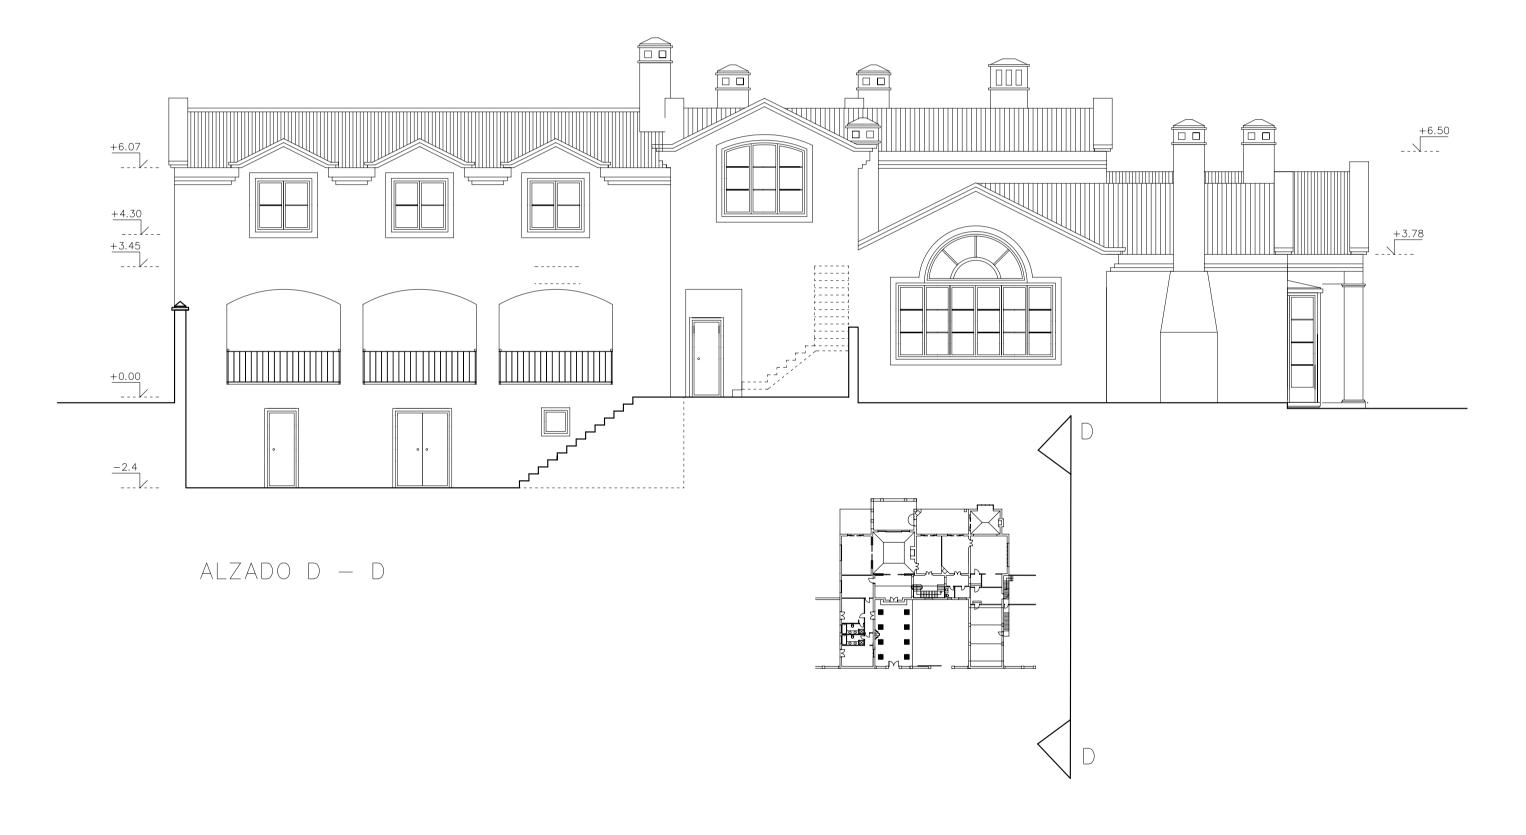
AC	ANTONIO CASADO PÉREZ info@arquil	tectosotogrande.com 31 05 69 51 Ottob
ARQUITECTO	GALERÍAS PANIAGUA 25, URB. SOTOGRANDE.	SAN ROQUE (CÁDIZ)
	REFORMA Y AMPLIACIÓN EN UNIFAMILIAR AISLADA SITA EN C/ PARCELA 53.04.13, URB. SOTOC	FORMENTERA,
	ROQUE (CÁDIZ)	
	ESTADO REFORMADO ALZADOS	N° DE PLANO: A-08 SUSTITUYE A:
	PROPIEDAD:	FECHA:
		17 JUNIO 2010
		A1: 1/100 A3: 1/200

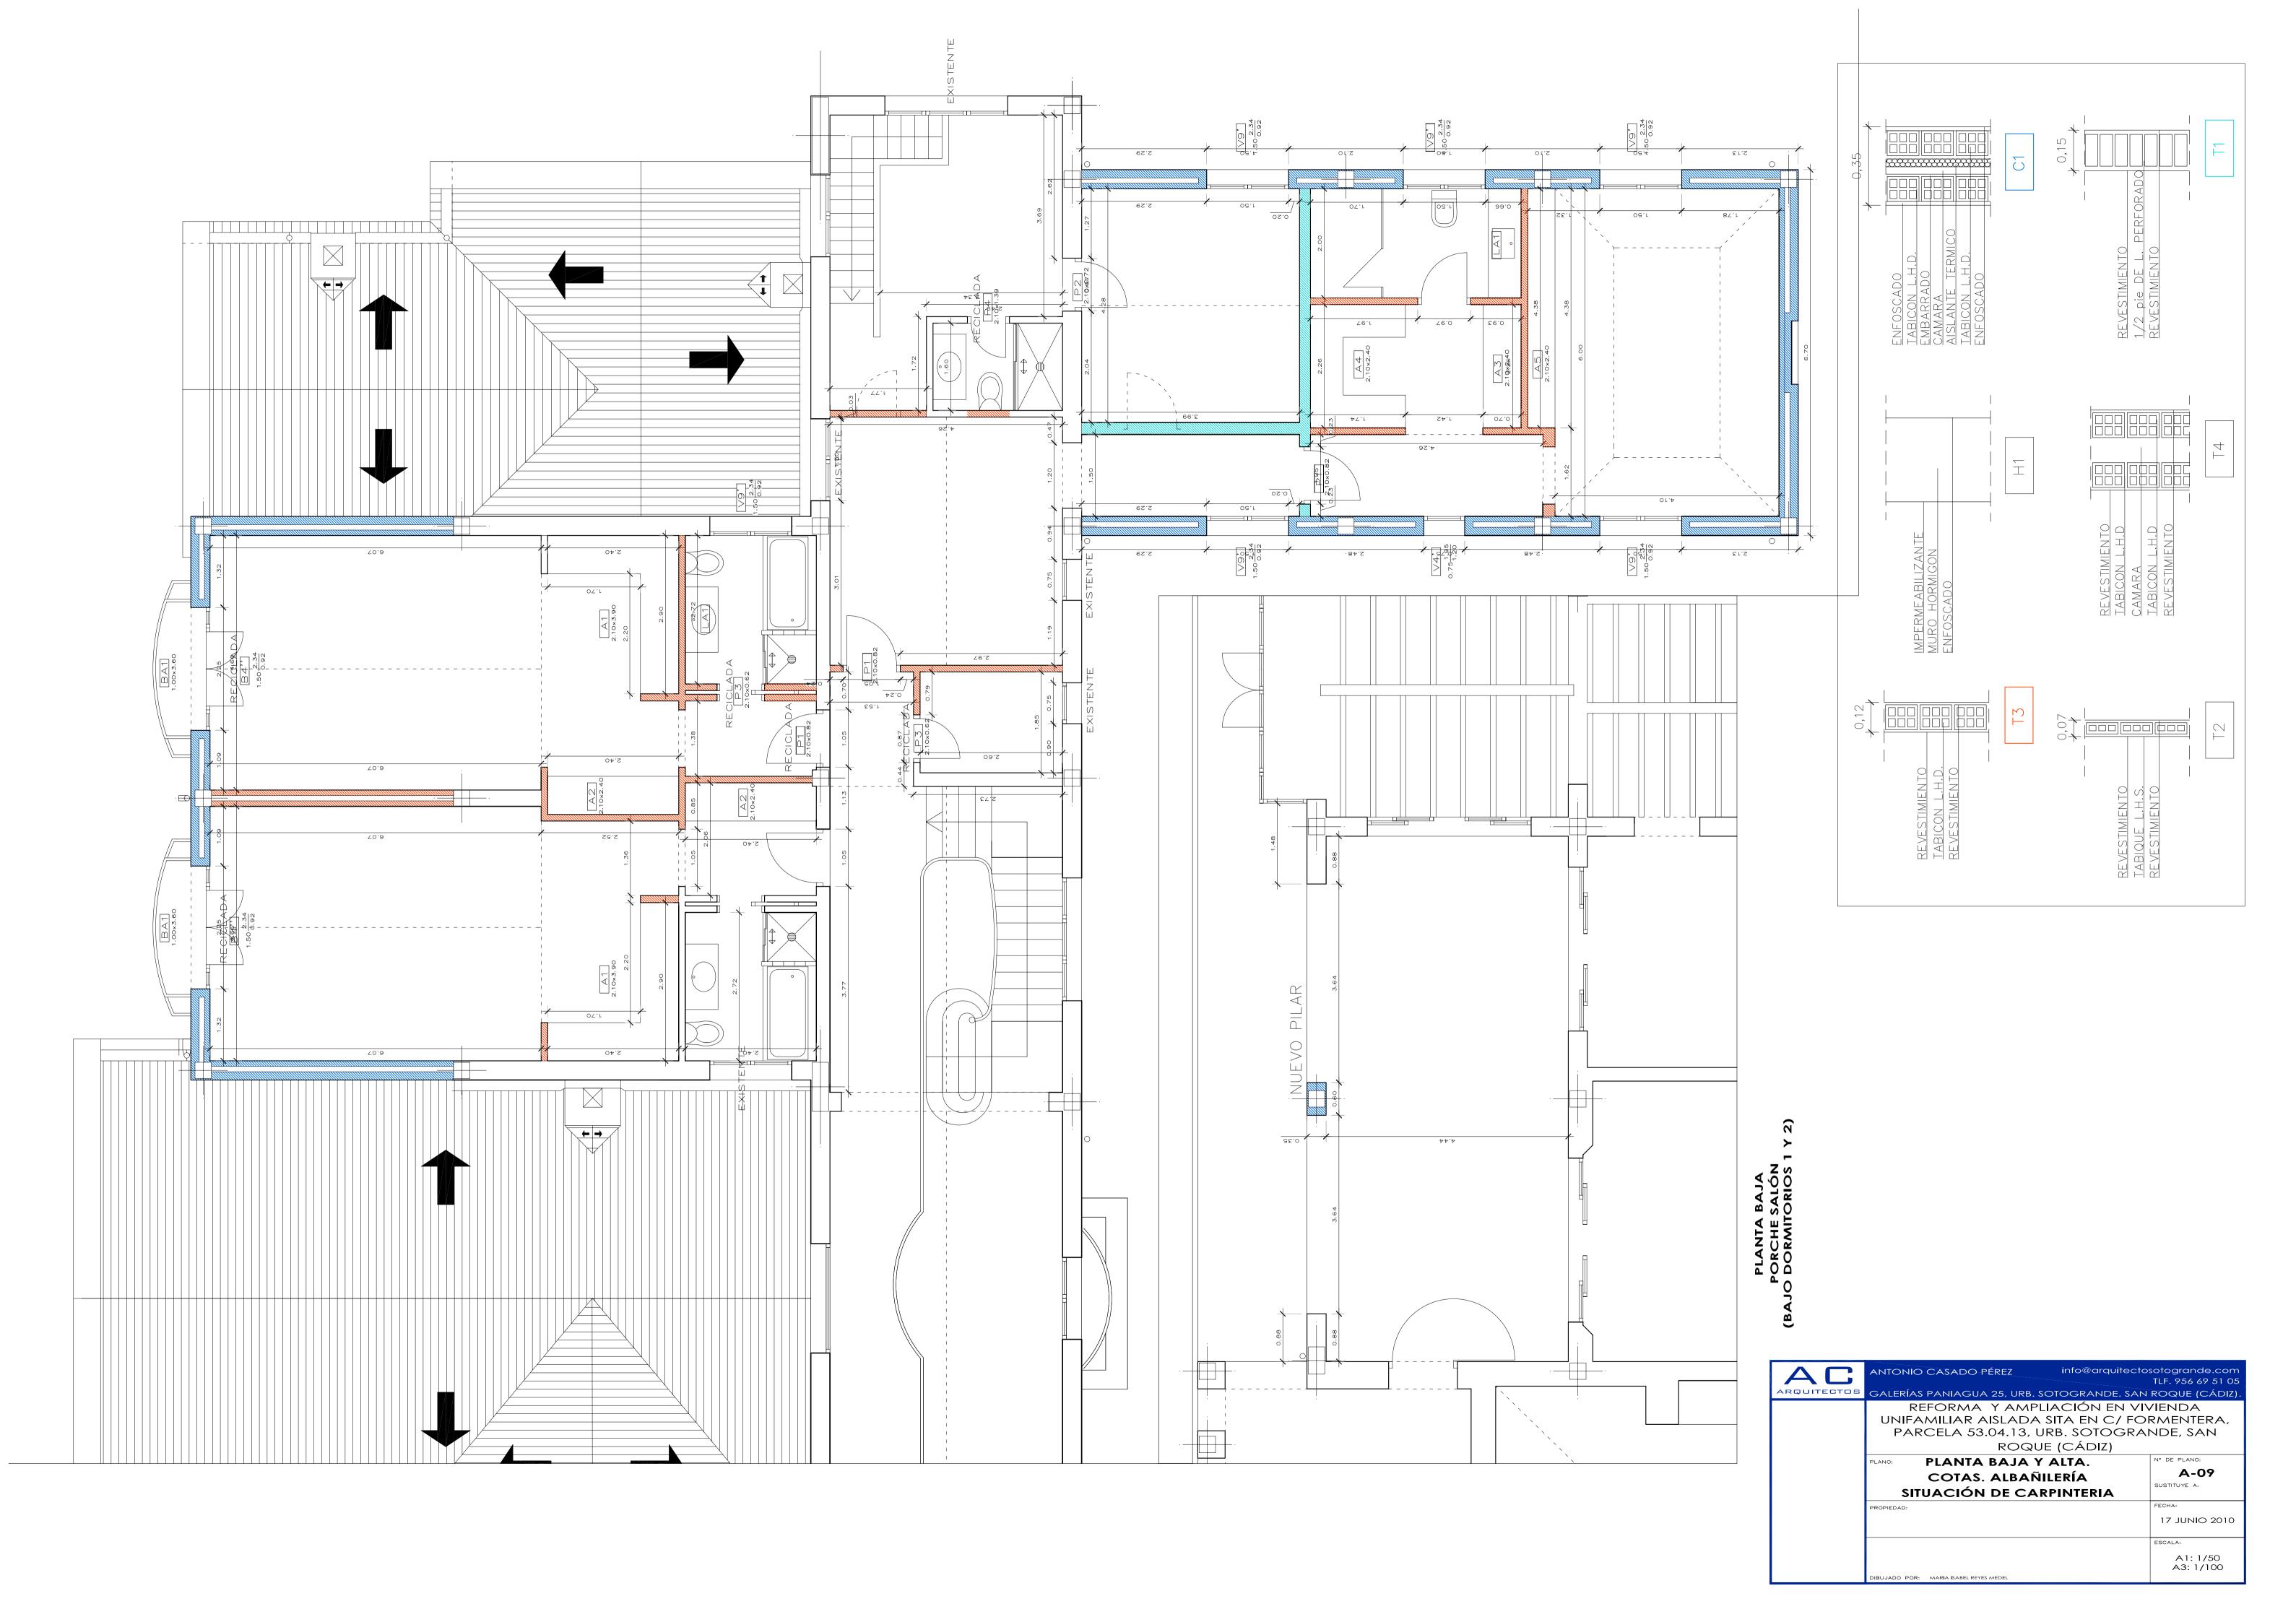
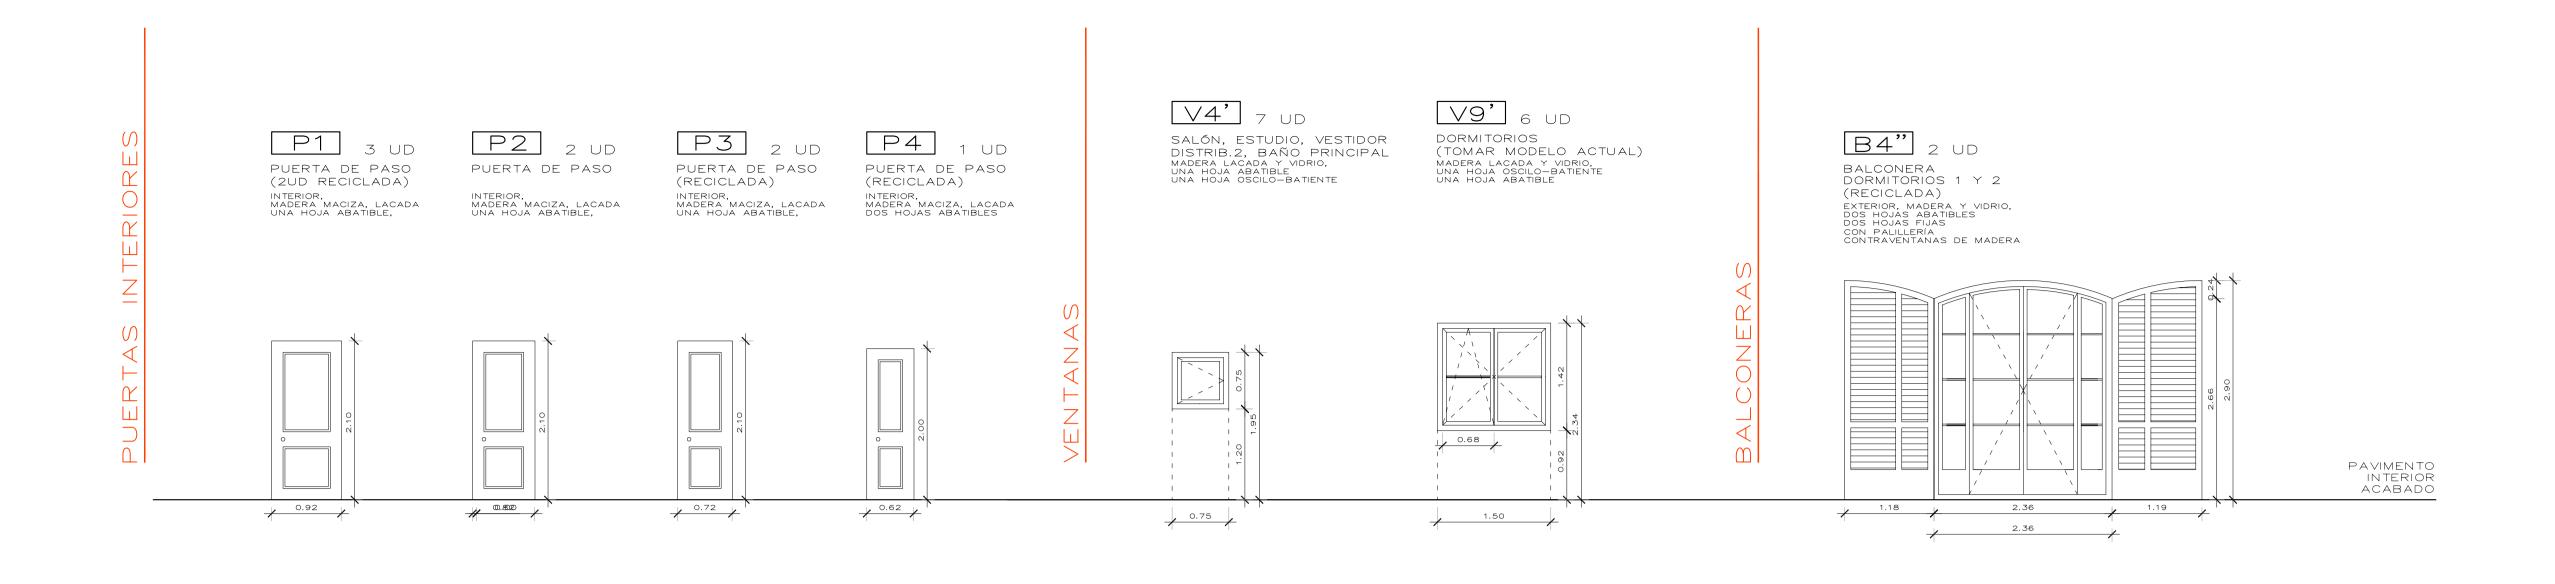
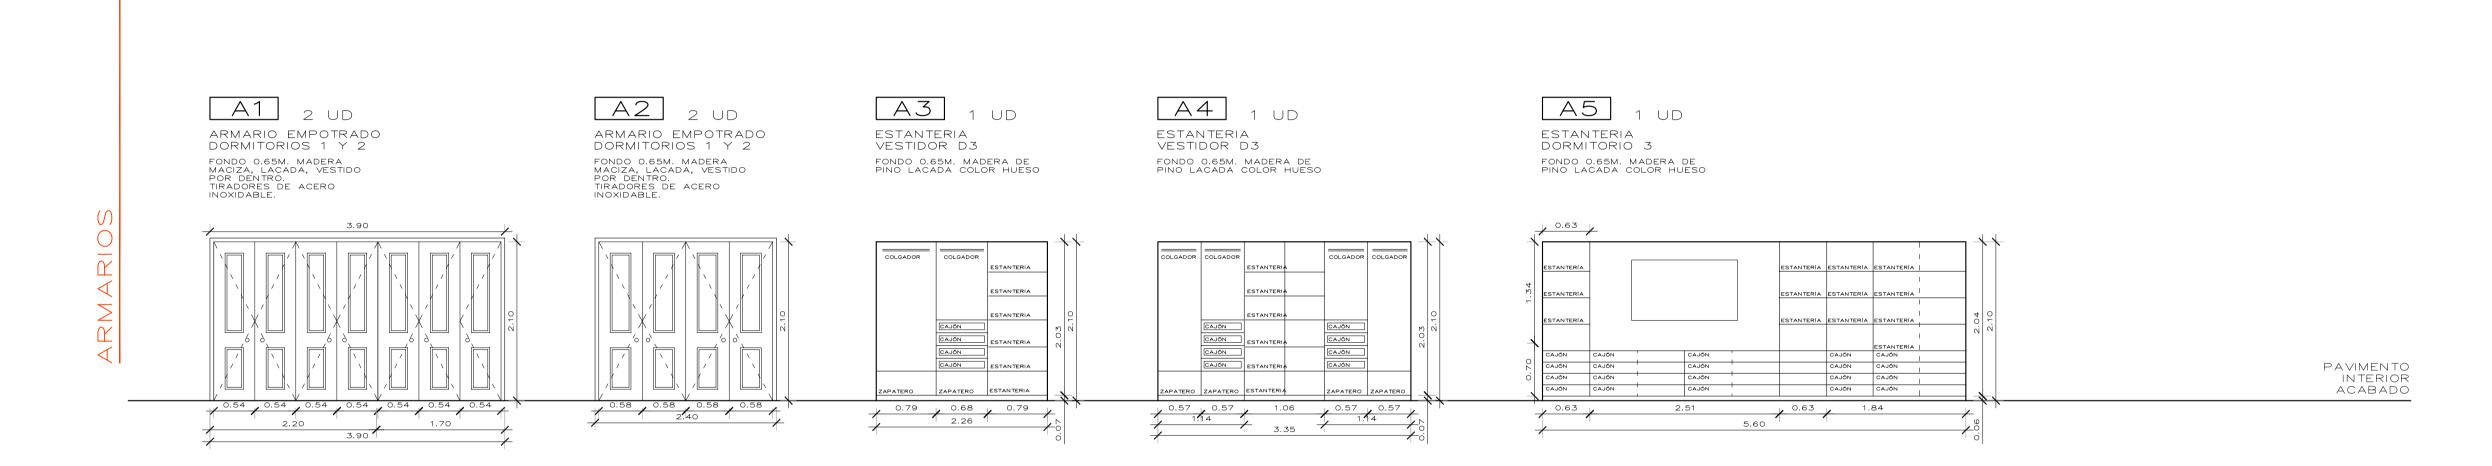
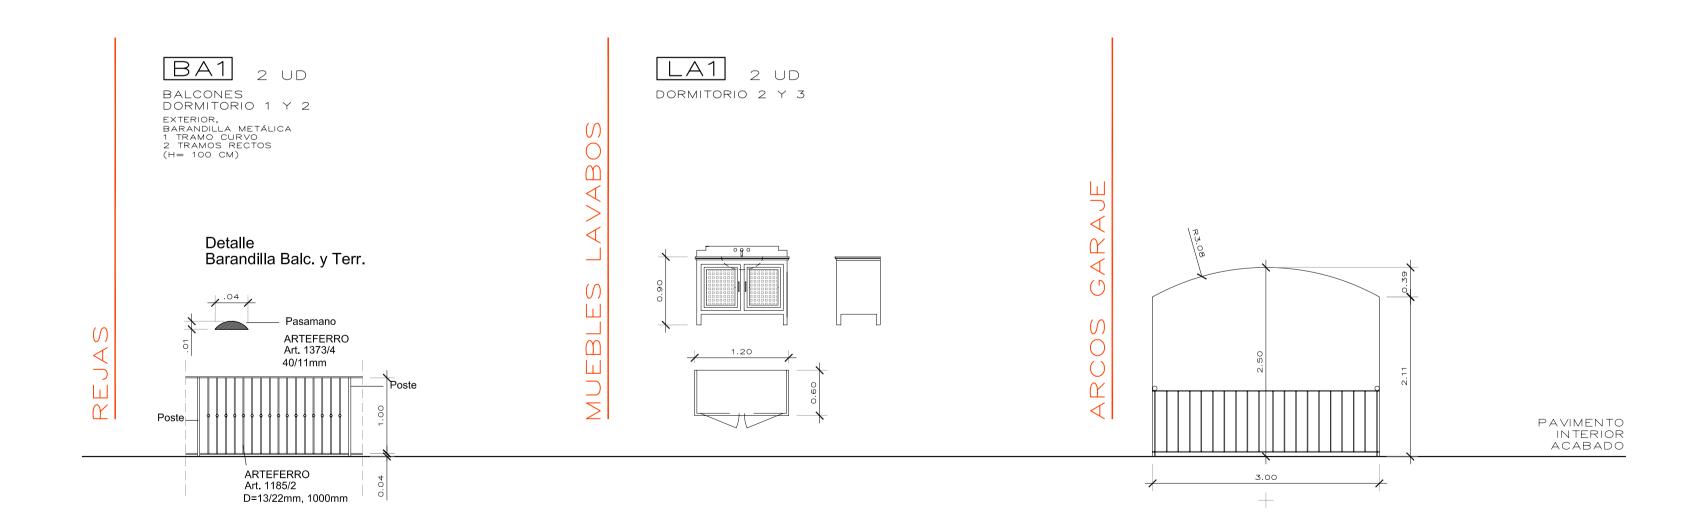
DETALLE LAVABO

- LA CARPINTERÍA TANTO INTERIOR COMO EXTERIOR SERÁN IGUALES A LAS ACTUALES, SIENDO RECICLADAS AQUELLAS INDICADAS EN EL PLANO.

AC	ANTONIO CASADO PÉREZ info@arquitecto	osotogrande.com TLF. 956 69 51 05	
ARQUITECTOS	GALERÍAS PANIAGUA 25, URB. SOTOGRANDE. SAN	ROQUE (CÁDIZ).	
	REFORMA Y AMPLIACIÓN EN VIVIENDA UNIFAMILIAR AISLADA SITA EN C/ FORMENTERA, PARCELA 53.04.13, URB. SOTOGRANDE, SAN		
	ROQUE (CÁDIZ)		
	PLANO:	N° DE PLANO:	
	MEMORIA DE CARPINTERÍA.	A-10 SUSTITUYE A:	
	PROPIEDAD:	FECHA:	
		17 JUNIO 2010	
		ESCALA:	
		A1: 1/50 A3: 1/100	
1	DIBUJADO POR: MARÍA ISABEL REYES MEDEL

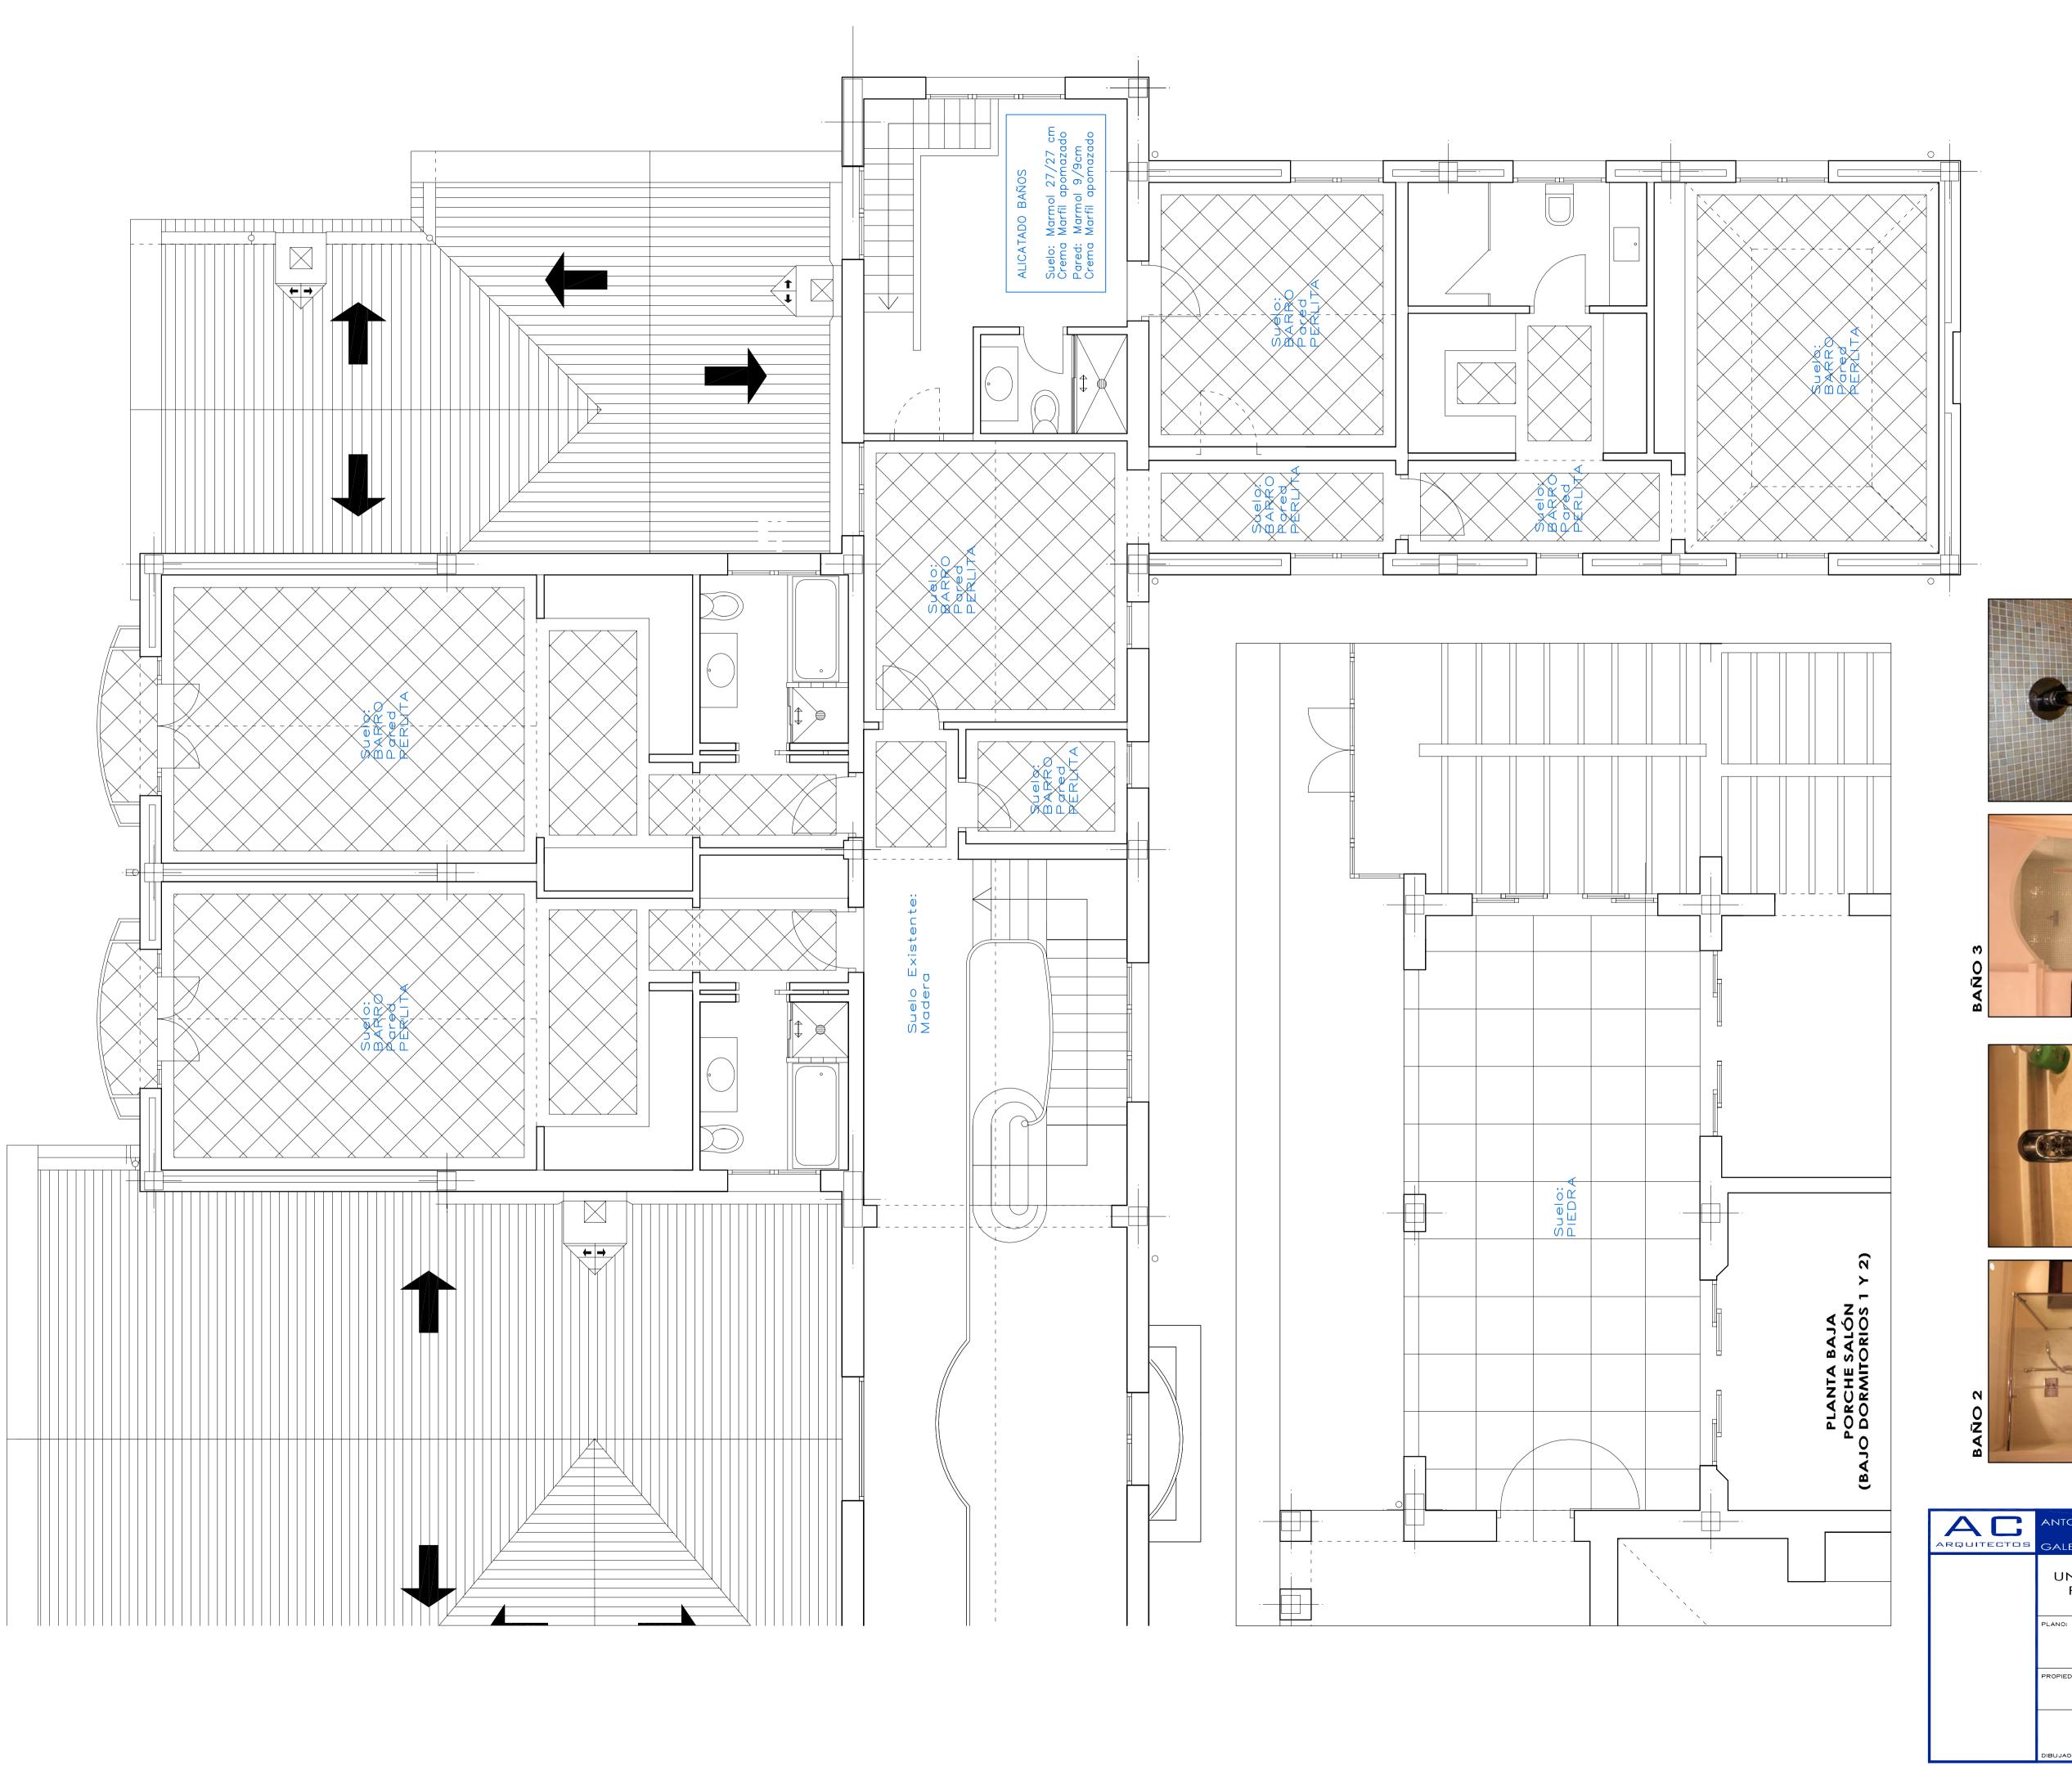
Barro 10 cm Piedra 20cm Madera 20 cm con Moldura

•
ARQUITECTOS	ANTONIO CASADO PÉREZ info@arquitecto GALERÍAS PANIAGUA 25, URB. SOTOGRANDE. SAN	sotogrande.com TLF. 956 69 51 05 ROQUE (CÁDIZ).
	REFORMA Y AMPLIACIÓN EN VIVIENDA UNIFAMILIAR AISLADA SITA EN C/ FORMENTERA, PARCELA 53.04.13, URB. SOTOGRANDE, SAN ROQUE (CÁDIZ)	
	PLANTA BAJA Y ALTA. ACABADOS	N* DE PLANO: A-11 SUSTITUYE A:
	PROPIEDAD:	17 JUNIO 2010
		A1: 1/50 A3: 1/100
