AC	ANTONIO CASADO PÉREZ info@arquitecto	osotogrande.com TLF. 956 69 51 05
ARQUITECTOS	GALERÍAS PANIAGUA 25, URB. SOTOGRANDE. SAN	I ROQUE (CÁDIZ)
	REFORMA Y AMPLIACIÓN EN VIVIENDA UNIFAMILIAR AISLADA SITA EN C/ FORMENTERA, PARCELA 53.04.13, URB. SOTOGRANDE, SAN ROQUE (CÁDIZ)	
	ESTADO REFORMADO PLANTA BAJA Y PLANTA ALTA	N° DE PLANO: A-02 SUSTITUYE A:
	PROPIEDAD:	FECHA:
		17 JUNIO 2010
		17 JUNIO 2010  ESCALA:  A1: 1/100

AC	ANTONIO CASADO PÉREZ info@arquitecto	sotogrande.com TLF. 956 69 51 05	
ARQUITECTOS	GALERÍAS PANIAGUA 25, URB. SOTOGRANDE. SAN	ROQUE (CÁDIZ).	
	REFORMA Y AMPLIACIÓN EN VIVIENDA UNIFAMILIAR AISLADA SITA EN C/ FORMENTERA, PARCELA 53.04.13, URB. SOTOGRANDE, SAN ROQUE (CÁDIZ)		
	ESTADO REFORMADO PLANTA SOTANO Y CUBIERTA	N° DE PLANO: A-03 SUSTITUYE A:	
	PROPIEDAD:	FECHA: 17 JUNIO 2010	
	DIBUJADO POR: MARIA ISABEL REYES MEDEL	A1: 1/100 A3: 1/200

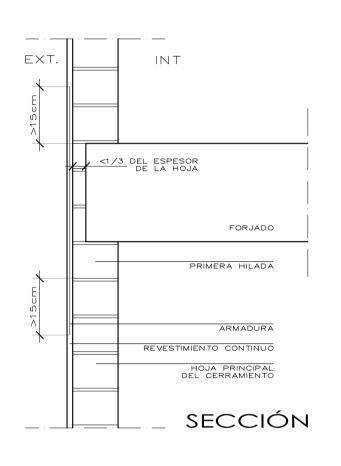
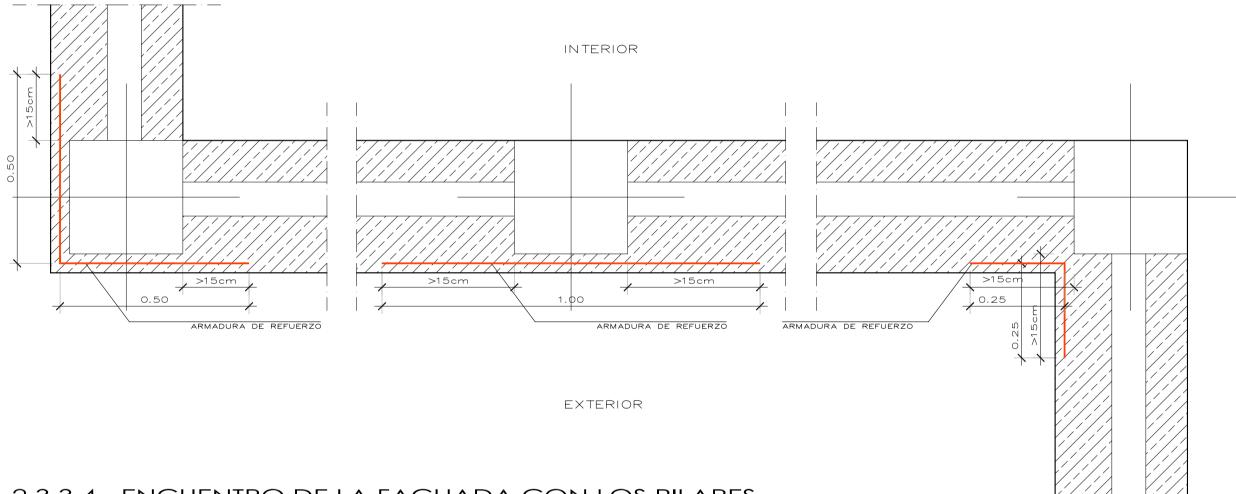
# 2.3.3.3 - ENCUENTRO DE LA FACHADA CON LOS FORJADOS

VIGA H.A. (VER ESTRUCTURA)

EMPARCHADO DE FRENTE DE ESTRUCTURA

FABRICA DE 1/2 PIE DE LADRILLO PERFORADO EMBARRADO CON MORTERO DE CEMENTO, E=2.0CM

CAMARA DE AIRE (ESPESOR VARIABLE)

FABRICA DE TABICÓN DE L.H.D.

REVESTIMIENTO DE PERLITA E=2.5 CM

### FACHADAS, CONDICIONES DE LOS PUNTOS SINGULARES (CTE-HS1 2.3.3)

Deben respetarse las condiciones de disposición de bandas de refuerzo y terminación, las de continuidad o discontinuidad, así como cualquier otra que afecte al diseño, relativas al sistema de impermeabilización que se emplee.

BARRERA IMPERMEABLE
SELLADO
PRECERCO
CERCO
PLANTA

2.3.3.4 - ENCUENTRO DE LA FACHADA CON LOS PILARES

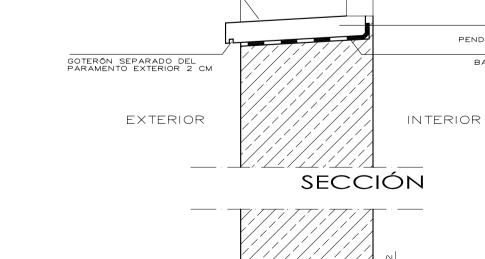
2.3.3.6 - VIERTEAGUAS

CARPINTERÍA

VIERTEAGUAS PENDIENTE DEL 18% (10°)

BARRERA IMPERMEABLE

PENDIENTE HACIA EL EXTERIOR

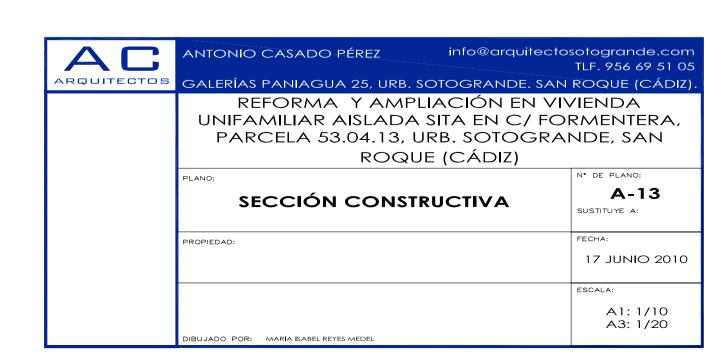
## DETALLE CONSTRUCTIVO - ALEROS

ALERO HORMIGÓN (VER DETALLE ARMADO EN ESTRUCT.)
